Direction régionale de l'environnement,
de l'aménagement et du logement
Hauts-de-France

Accidentologie Industrielle Et Retour d'Expérience

Production de polychlorure de vinyle (**PVC**) en suspension destiné à la fabrication de matières plastiques

Déroulement de l'accident

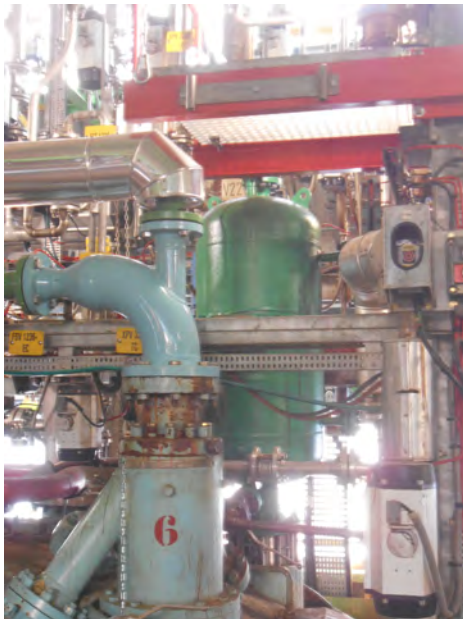
Dysfonctionnement du système
d'injection du « tueur de réaction »
dans le réacteur n°7

Vérification du **taux de
remplissage des ballons « tueur »**

Volume préconisé
des **ballons « tueur »**

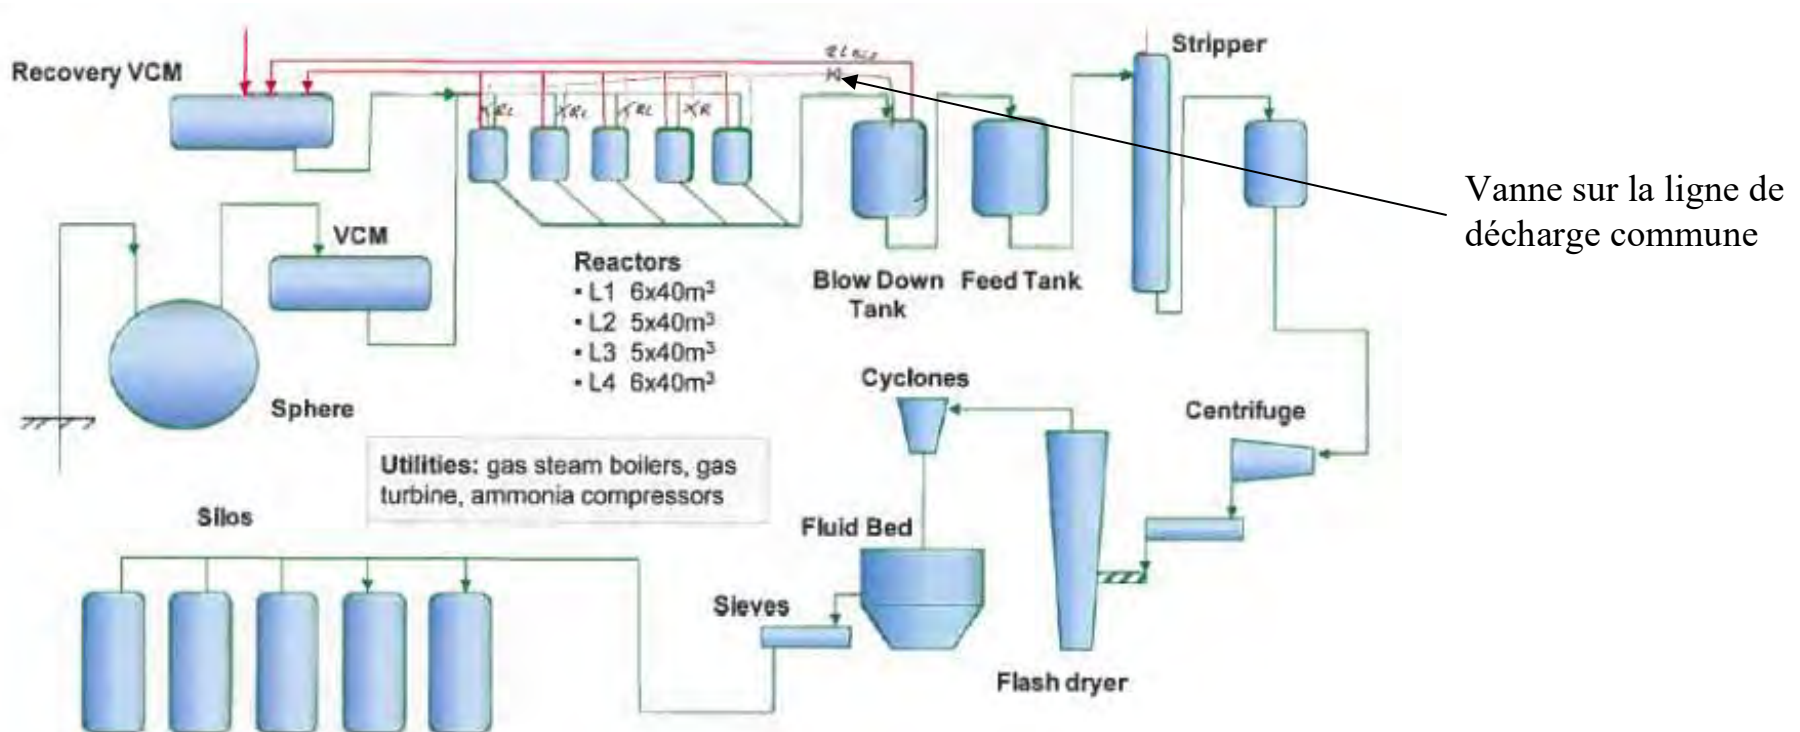
Non ouverture de la vanne de décharge vers le Blow Down Tank

Contrôle des vannes de
décharge
en sortie des réacteurs
