# CSS SITE INEOS STYROLUTION WINGLES

21 Mars 2023

# SYSTEME DE GESTION DE LA SECURITE

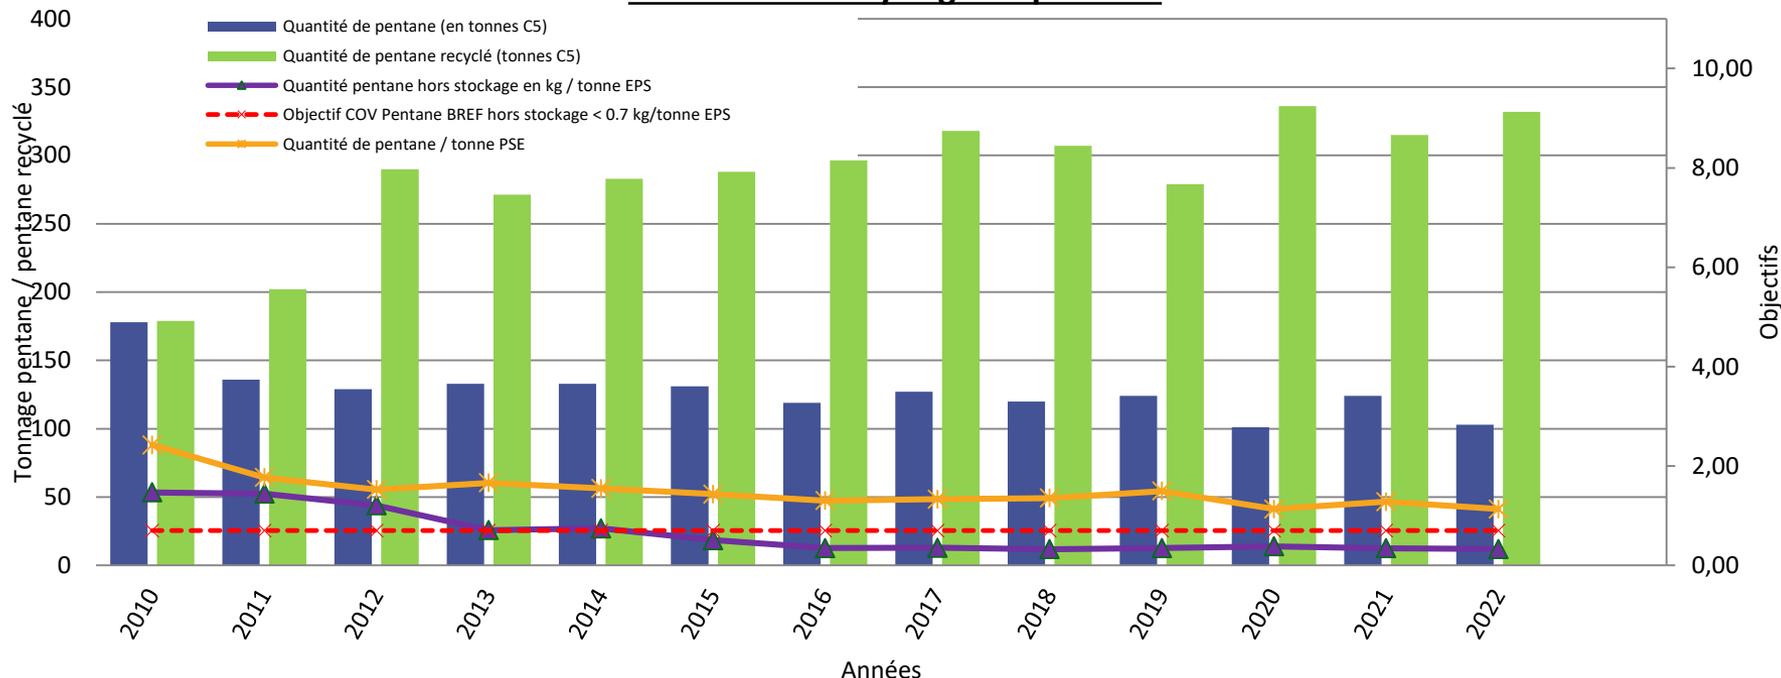
## Emissions et recyclage du pentane

Légère baisse des émissions de pentane par rapport à 2021 (103t vs 124t) => retour aux niveaux de 2020

Causes probables :

- Moins de tonnage produit
- Bonne efficacité de la colonne de récupération
