CRODA CHOCQUES SAS Réunion CSS du 9 juin 2015 - Béthune

Bilan de l'année 2014

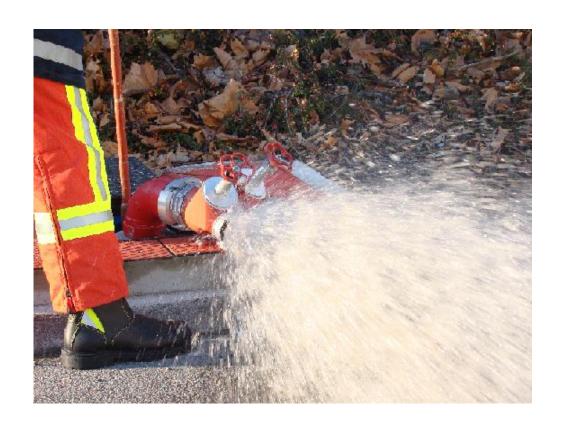
- Manœuvre du Binôme d'Alimentation et du binôme d'attaque

Objectif: gagner en rapidité d'installation des moyens hydrauliques.
Cette manœuvre a permis d'établir une évaluation théorique et pratique des équipiers d'intervention.

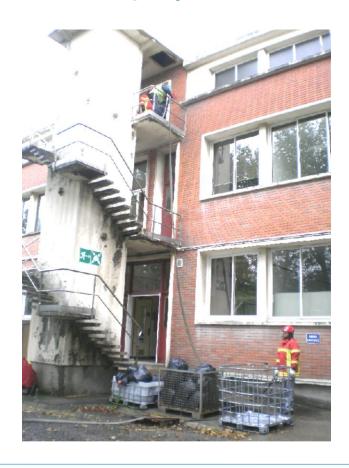
- Scénario 21: polymérisation explosive d'un réacteur du pilote

Etablissement d'une lance au 2ème étage par l'extérieur

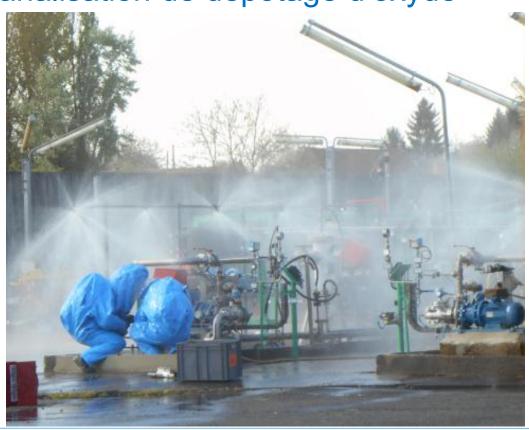
- Scénario 8: Fuite de 10% du diamètre nominal de la canalisation de dépotage d'oxyde

Colmatage d'une fuite en combinaison anti-gaz au moyen de mâchoires mécaniques (Vetter)

- Améliorer la répartition des fonctions au niveau des membres du poste de commandement.
- Faciliter l'intervention du binôme en combinaison antigaz lors du colmatage en installant un canon mobile en protection (ce point a été vu avec l'ensemble des équipiers lors des manœuvres POI de 2015)

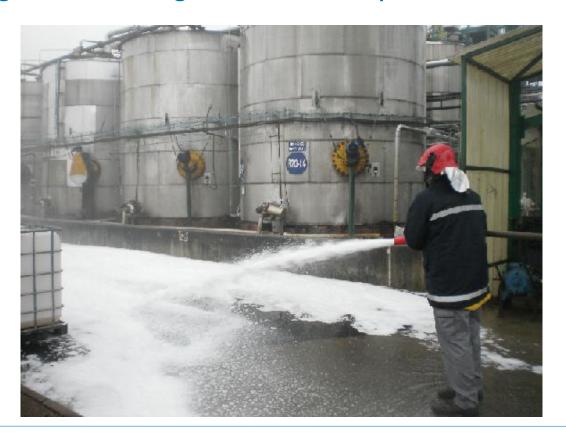
- Scénario 31: Rupture de la canalisation d'alimentation de la ligne d'enfutage n° 1, avec produits inflammables.

OBJECTIF: protection des installations à risques et extinction au moyen d'émulseur.

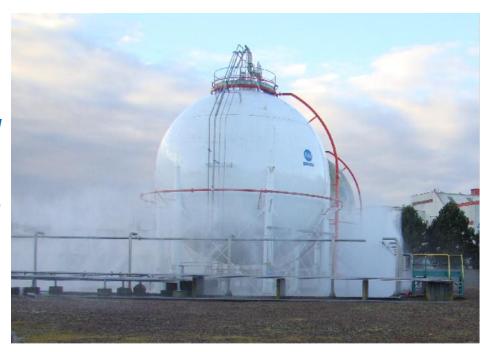
Scénario 14: rupture de la ligne de soutirage de la sphère d'oxyde de propylène en rétention.

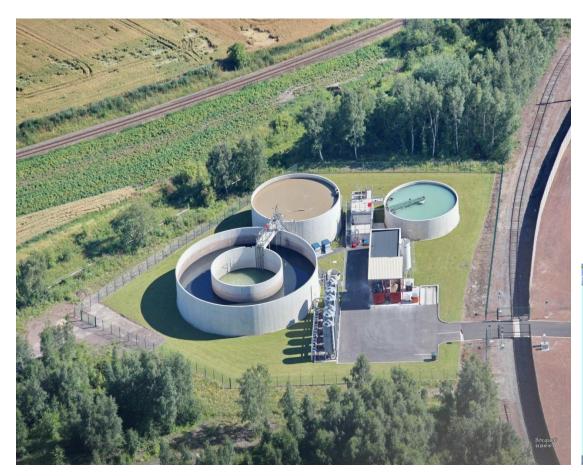
Internalisation complète depuis le 1 décembre 2013 pour une meilleure maîtrise d'exploitation et un rendement biologique optimisé

Station d'épuration suivie 24h/24 avec supervision

- 2 nouveaux postes, recrutement, formations et investissement matériel
- Volume moyen quotidien en baisse : 440m³ (-15%/2013)
- Gestion en auto-surveillance avec analyses croisées en laboratoires COFRAC. Un laboratoire interne permet également d'analyser la plupart des paramètres.

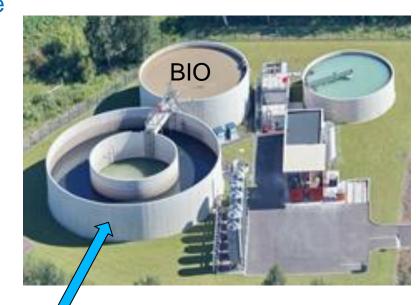
Identification de la zone source : le bassin d'homogénéisation des effluents

- L'analyse a montré que la cause est <u>l'envoi accidentel</u> vers la Station d'épuration, quelques jours auparavant, d'un effluent fortement chargé. Cet effluent s'est dégradé dans le bassin tampon en dégageant une odeur plus forte que d'habitude, sans être pour autant dangereuse.
- ➤ En effet, dans une Station, <u>le gaz émis le plus critique est le Sulfure d'Hydrogène (H</u>₂S).
 - o Le seuil olfactif commence à une concentration aussi basse que 0,0005 ppm (voir tableau)
 - La valeur VLE (Valeur limite d'exposition 15 min) est de 10 ppm.
 - o La valeur VME (Valeur moyenne d'exposition très longue durée) est de 5 ppm.

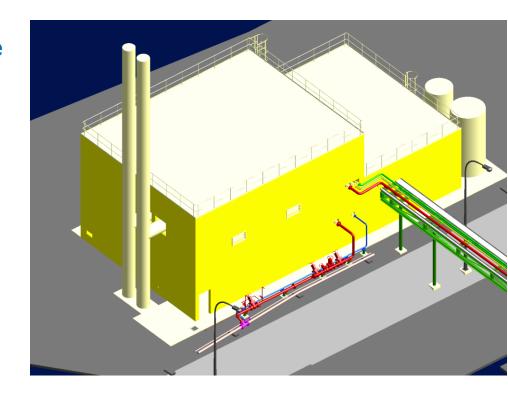
- ✓ Compléter l'Etude de Danger et collaborer sur l'élaboration du PPRT
- Construction d'une nouvelle chaufferie et mise en service. Cela s'inscrit dans la démarche d'engagement du groupe d'améliorer l'efficacité énergétique :
 - Rapprochement des chaudières des unités consommant de la vapeur
 - Chaudières équipées des Meilleures Techniques Disponibles

Diminution attendue allant jusqu'à 50 % de la consommation en gaz naturel et donc diminution des rejets en CO2 et NOx.
