Direction régionale de l'environnement,
de l'aménagement et du logement
Hauts-de-France

Accidentologie Industrielle Et Retour d'Expérience

Production de polychlorure de vinyle (**PVC**) en suspension destiné à la fabrication de matières plastiques

Déroulement de l'accident

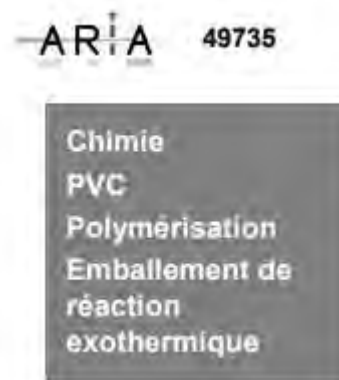
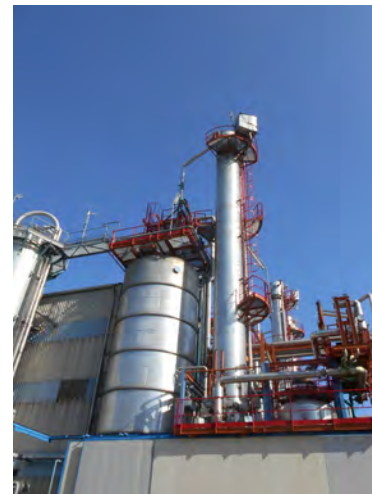
- Vers 14h50 : déclenchement électrique du site suite à un défaut sur le transformateur 45 kV
- Défaillance du basculement automatique sur le secours 20 kV, démarrage des groupes diesel de secours et mise en sécurité automatique des installations
- Introduction automatique des "tueurs de réaction" dans les réacteurs sauf dans le réacteur 7
- $P > 16$ bar : pas de décharge vers le BDT, le réacteur 7 continue à monter en pression.
- $P > 20$ bar : ouverture de la soupape et rejet de MVC
- Vers 15h30 : réalimentation par le secours 20 kV et redémarrage de l'agitation
- Vers 15h50 : La situation est maîtrisée

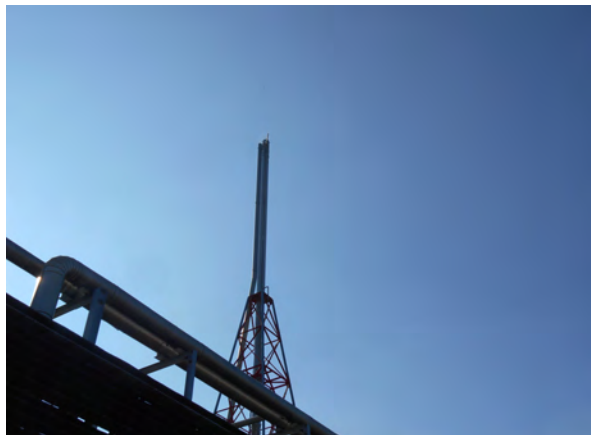
Environnementales :

90 kg de MVC rejetés à la torche froide,
Dépassement de la valeur limite en DCO

Financières : >1 M€

Arrêt de production pendant quelques jours
Perte des produits en cours

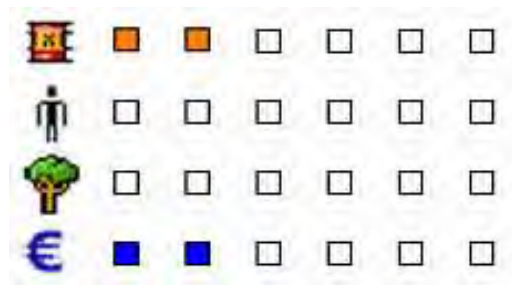
Suite de défaillances techniques

Fortes
chaleurs

19 – Branchement ventilateur transfo 5 kV sur prise.

20 – Anomalie empêchant la reprise 20 kV

15 – Pas de reprise secours 20 kV

18 – Alarme défaut non détectée

5 - Perte agitation réacteur

26 – Prise défectueuse

17 – Pompes ventilateurs déclenchées

16 – T° haute transfo 45 kV

12 – Déclenchement source principale.

Suppression
de la **prise** défectueuse

Installation d'une **ventilation** forcée
transformateurs 5 kV

Correction du **défaut**
de programmation
du basculement
sur le secours 20 kV
