MAXAM TAN- INEOS ChlorVinyls

Réunion du 13 septembre 2013

Rapport de synthèse d'activité 2012

MAXAM TAN – Usine de Mazingarbe

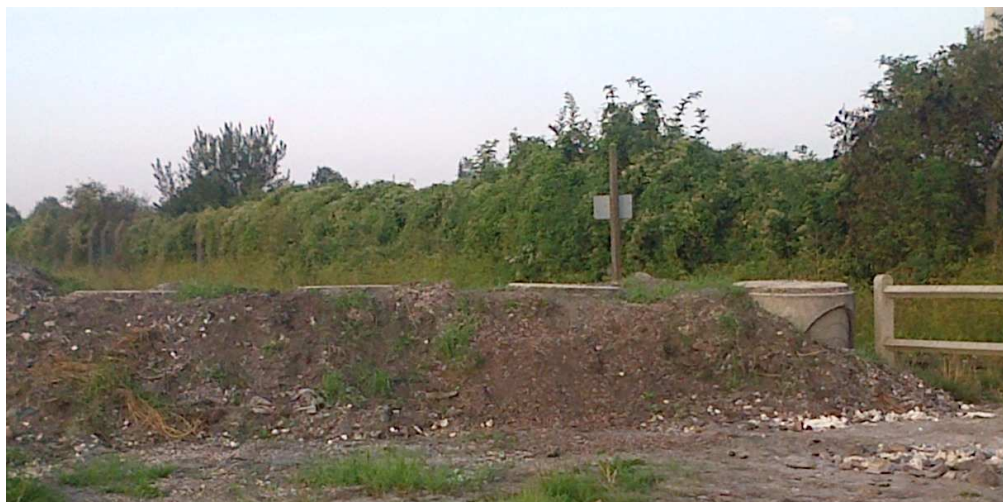
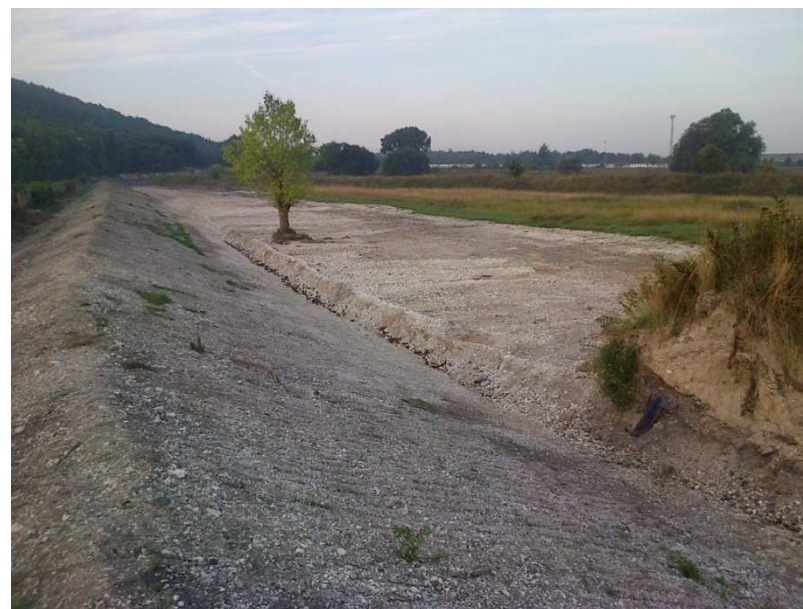
- Appels téléphonique à la Police
- Mise en œuvre de la procédure d'expulsion
- Protection des zones d'implantation :
  - Porte B : poses de rochers cimentés entre eux
  - Grand classement : création de merlons de protection (hauteur 2,50m longueur 500m)
